Industriālais kultūras piemineklis “Liepājas Karostas ūdenstornis”

VISPĀRĪGAS ZIŅAS PAR KAROSTAS ŪDENSTORNI

KAROSTAS ŪDENSTORŅA PĀRBŪVES PROJEKTS

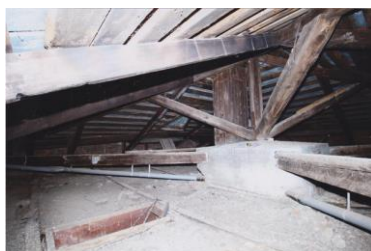
Karostas ūdenstorņa kompleksa tehniskais stāvoklis ir apmierinošs un nerada šaubas par ēkas drošu ekspluatāciju.

Pietiekoši labā stāvoklī ir saglabājušies ūdenstorņa, mašīnmājas un dūmeņa pamati, cokola apdare, ārsienas, izņemot konstrukcijas zonas ūdenstorņa 5. stāvā un dūmeņa augšējā daļā, kas ir neapmierinošā stāvoklī.

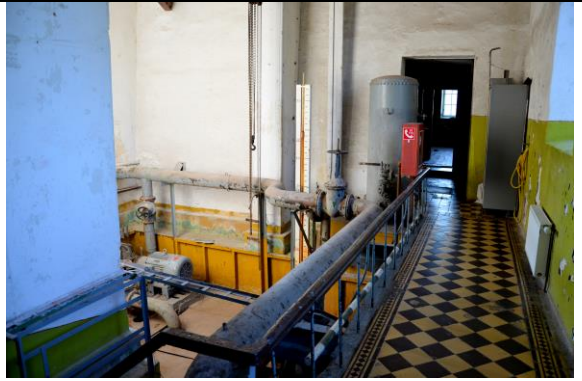
Karostas ūdenstorņa darbību nodrošināja tvaika spēka iekārta ar diviem ogļu katliem, no kuriem viens tika turēts rezervē. Transmisija darbināja četrus sūkņus, no kuriem divi bija rezervē. Četri dziļurbumi nodrošināja ūdens padevi sūkņiem, kas to uzsūknēja torņa piektajā stāvā esošajā rezervuārā. Tomēr līdz Pirmajam pasaules karam Aleksandra III ostā ar torņa ūdeni nepietika, tādēļ to piegādāja tikai 4 stundas dienā.

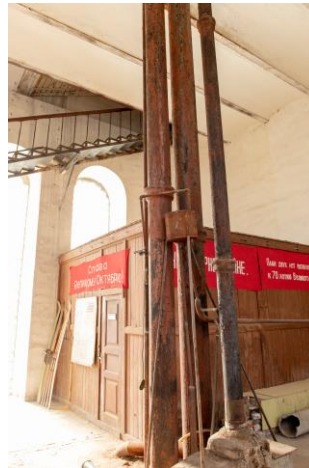
Cauri torņa četriem stāviem izbūvētas pieplūstošā un atplūdes ūdensapgādes ķeta caurules, kas noslēdzas piektā stāva rezervuārā ar pārplūdes vārstu. Piektajā stāvā atradās ūdens uzpildes un apmaiņas rezervuārs ar grīdas laukumu 84m² un maksimālo tilpumu 218m³. Parasti rezervuārs tika piepildīts ar līmeni 2,40 – 2,60 m. Sākotnēji ūdens rezervuārs bijis montēts no kniedētām tērauda platēm ar iekšējo dalījumu sešās autonomās sekcijās.

20. gadsimta sešdesmitajos gados, ūdenstorņa izmantotāji, PSRS karaspēka pavēlniecība demontējusi starpsienas, cenšoties nodrošināt lielāku ūdens tilpumu, taču ūdens spiediens deformējis rezervuāru. Tā rezultātā nācies nojaukt oriģinālo kniedētā metāla rezervuāru. Tika uzstādīts metināts rezervuārs, sabojājot pamatnes un jumta pārsegumu konstrukcijas. Minētās manipulācijas pilgti raksturo padomju okupācijas laika domāšanas un rīcības voluntāro stilu.
